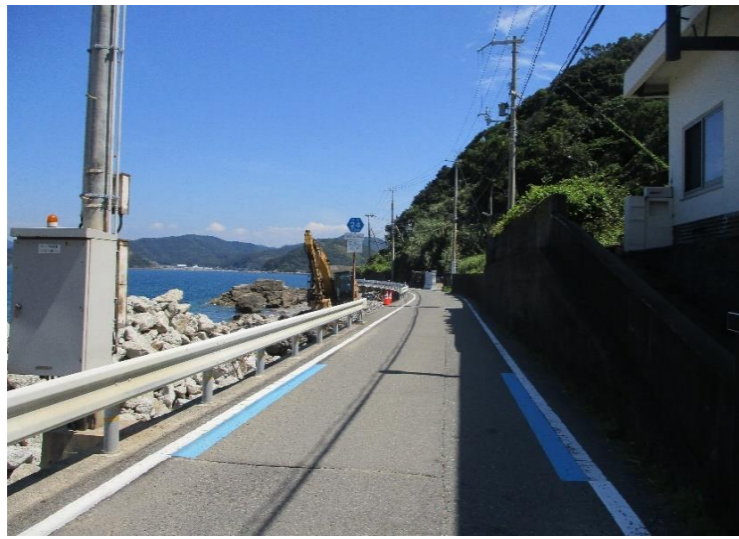
②-1 県道御坊由良線（田杭～阿尾）みちしお付近
幅員が狭く、線形も悪い。
強風により越波が発生する。
（改良工事を実施中）

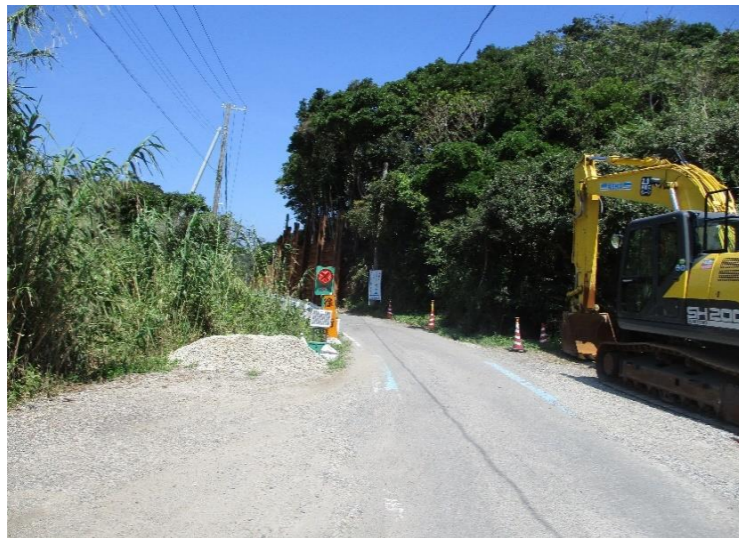
②-2 県道御坊由良線（田杭～阿尾）クヌッセン施設北側
幅員が狭い（改良工事を実施中）
